مطالعه تأثیر رسوب زدایی سد سپیدرود بر شبکه آبیاری سپیدرود

محمدرضا یزدانی* و سیدفرهاد موسوی **

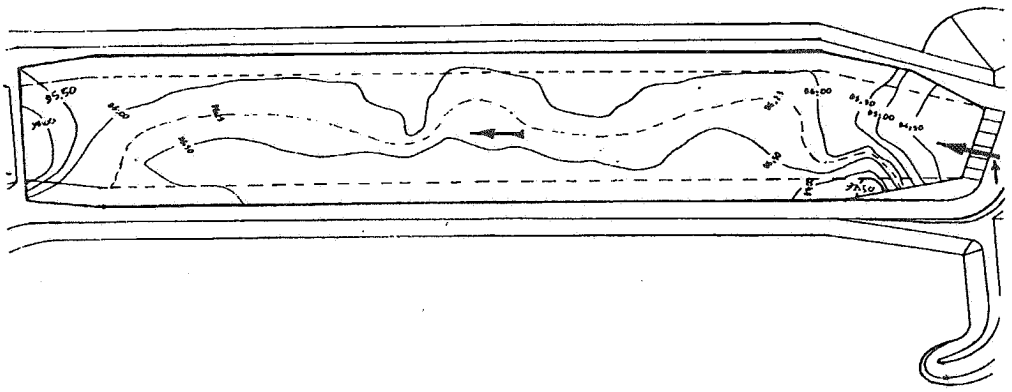
شکل ۴- توپوگرافی سطح حوضچه و رسوبگیر سمت چپ سد سنگر، بعد از اتمام فصل آبیاری در زمستان ۱۳۷۳

شکلهای ۴ و ۵ توپوگرافی سطح رسوب حوضچه‌های رسوبگیر سمت چپ و راست سد سنگر را نشان می‌دهند. همان‌طور که در این شکلها دیده می‌شود، انباشته شدن رسوبات در اثر عدم لایروبی به موقع حوضچه‌ها سبب شده که آب ورودی از مسیر غیریکنواختی در طول حوضچه‌ها حرکت کند و عمل رسوبگیری به خوبی انجام نشود. علت پایین بودن بازده نیز همین تجمع رسوب می‌باشد و گرنه از لحاظ طراحی هیچ مشکلی وجود ندارد. در زمستان ۱۳۷۳ (دو سال پس از آخرین لایروبی) حدود ۶۲ درصد حجم حوضچه چپ و ۸۰ درصد حوضچه راست از رسوب پر شده است. بنابراین عمده رسوبات ورودی وارد شبکه‌ها خواهند شد و آنها را مورد تهدید قرار می‌دهند. لذا لازم است که لایروبی این حوضچه‌ها به طور مداوم انجام گیرد.

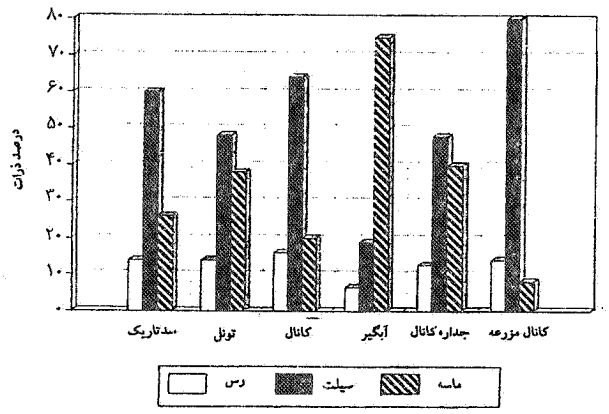
دانه‌بندی ذرات ته‌نشین شده در مسیر سد تاریک تا انتهای کانال مسیر BP_4 در شکل ۷ نشان داده شده است. در این شکل دیده می‌شود که ذرات ماسه و سیلت در اکثر موارد رسوب

شکل ۷- درصد ذرات ته نشین شده از سد تاریک تا کانال مزرعه در مسیر BP_4

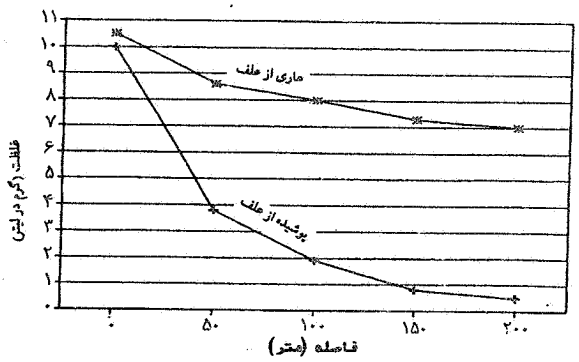
شکل ۸- مقایسه کاهش غلظت رسوب در کانال های پوشیده از علف هرز و عاری از علف هرز

کانال‌های خاکی موجود در سطح مزارع عمدتاً دارای شیب و سرعت کم و علفهای هرز بسیار بوده و در مزارع سنتی مشکل پیچ و خم‌دار بودن کانال نیز به آن اضافه می‌گردد. لذا می‌توان انتظار داشت که سرعت جریان آب در آنها کم باشد. به همین دلیل ذرات ریز دانه نظیر سیلت نیز فرصت ته‌نشینی بیشتری پیدا می‌کنند (جدول۴). چنانچه عوامل کاهش سرعت (یعنی علفهای هرز و پیچ و خم کانال) از بین‌برده شوند رسوب کمتری درکانال‌های مزرعه باقی خواهد ماند. به عنوان مثال، برای نشان دادن تأثیر علفهای هرز در روند رسوبگذاری کانال‌های خاکی مزرعه، اقدام به نمونه‌برداری از مواد معلق در طول ۲۰۰ متر یک کانال خاکی در موسسه تحقیقات برنج گردید. دو حالت : ۱) کانال با علف هرز زیاد به‌طوری که اطراف کانال کاملاً پوشیده باشد و ۲) همان کانال ولی عاری از علف هرز، در نظر گرفته شد. شکل ۸ به خوبی نشان می‌دهد که با زدودن علفهای هرز در طول ۲۰۰ متر حدود ۳۳/۳ درصد مواد معلق ته‌نشین شده‌اند اما در حالتی که علف هرز وجود دارد در همین فاصله حدود ۹۵ درصد مواد رسوبی ته‌نشین شده‌اند. به این ترتیب می‌توان گفت که با از بین‌بردن علفهای هرز مشکل رسوبگذاری به مراتب کمتر می‌شود.

به طور کلی، از آنجا که هیچ گونه تأسیسات رسوبگیری در شبکه فومنات وجود ندارد ایجاد تأسیسات جدید رسوبگیری در ابتدای این شبکه می‌تواند مشکل رسوب را در این قسمت بسیار کاهش دهد. همچنین لازم است تأسیسات شبکه مزبور به طور مرتب بازرسی شده و در مواقع لزوم لایروبی گردد، علفهای هرز کانال‌های مزرعه از بین‌برده شوند و رقوم ارتفاعی کرتهای برنج کنترل گردد.
